Bericht Druckprüfung

Objekt-Nr.	911.00
Objekt	Gamsgarten
Strasse und Hausnummer	Kantonsstrasse
Ort	3900 Brig-Gamsen
Prüfabschnitt	Haus A 1.OG Whg 2
Kunde	Irowe Consulting GmbH
Strasse und Hausnummer	Kehrstrasse 12
Ort	3904 Naters

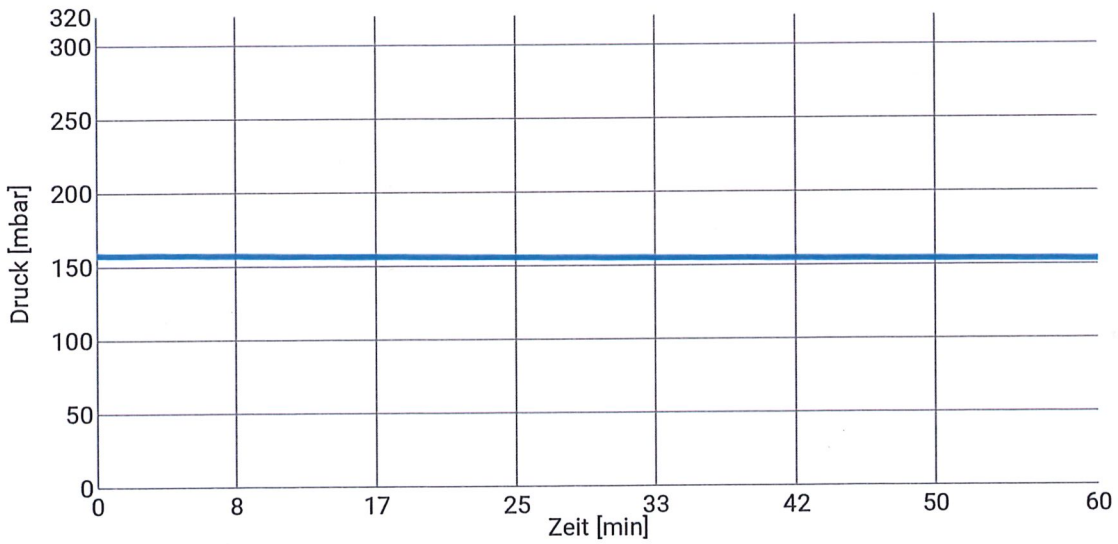
Druckdiagramm

Prüfdauer	1 h 0 min
Startdruck	158 mbar
Enddruck	153 mbar
Druckabfall	5 mbar
Kommentar	Prüfung in Ordnung

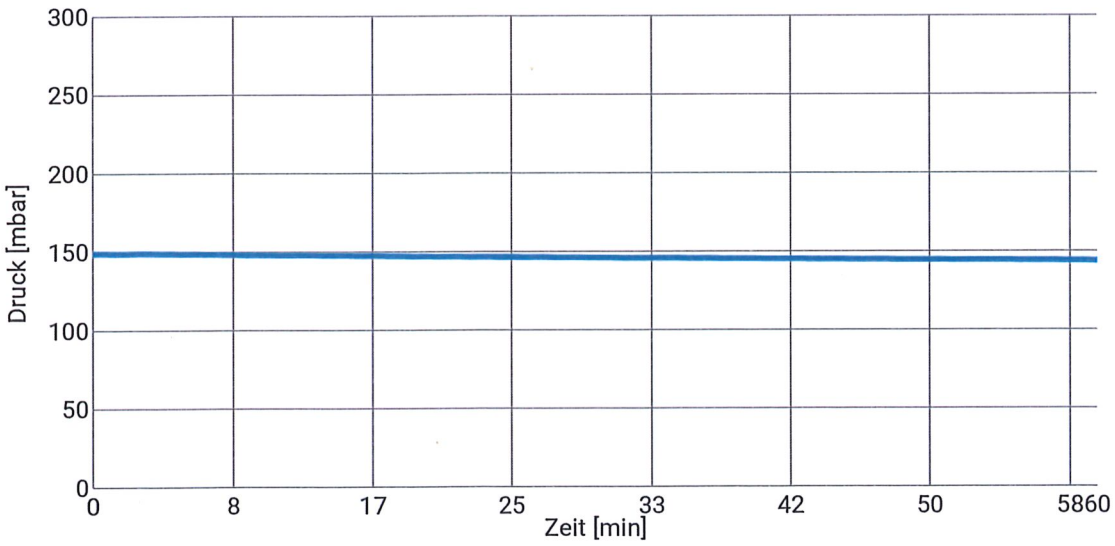
Druckdiagramm

Prüfdauer	1 h 1 min
Startdruck	149 mbar
Enddruck	144 mbar
Druckabfall	6 mbar
Kommentar	Prüfung in Ordnung

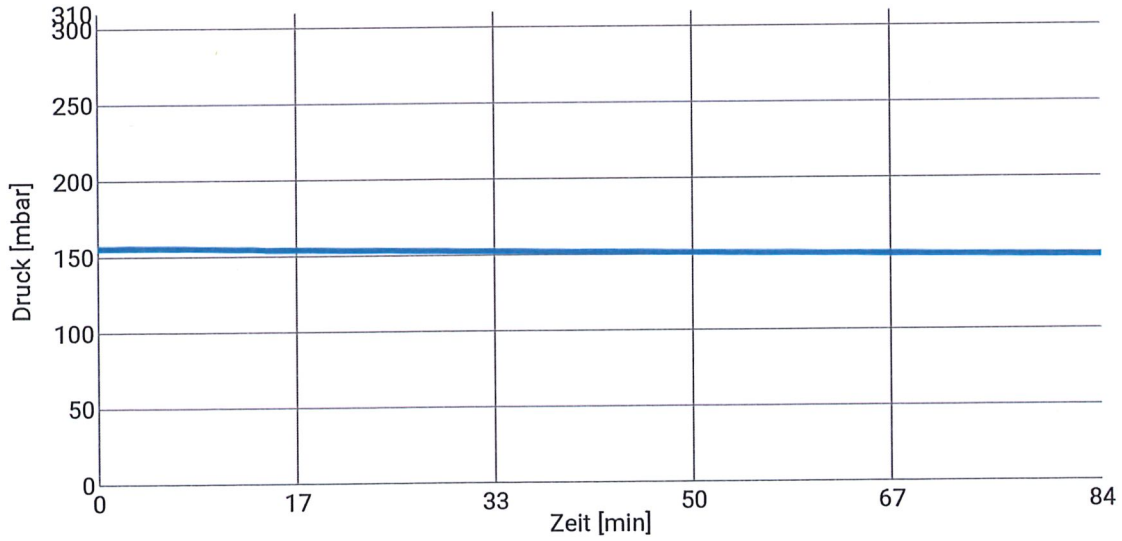
Druckdiagramm

Prüfdauer	1 h 26 min
Startdruck	156 mbar
Enddruck	148 mbar
Druckabfall	8 mbar
Kommentar	Prüfung in Ordnung

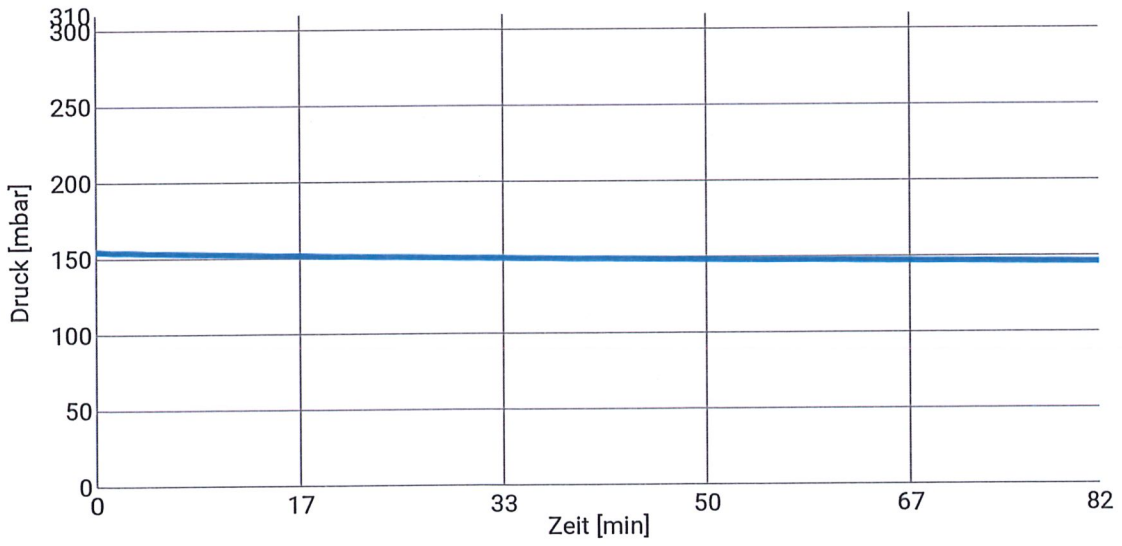
Druckdiagramm

Prüfdauer	1 h 23 min
Startdruck	155 mbar
Enddruck	146 mbar
Druckabfall	9 mbar
Kommentar

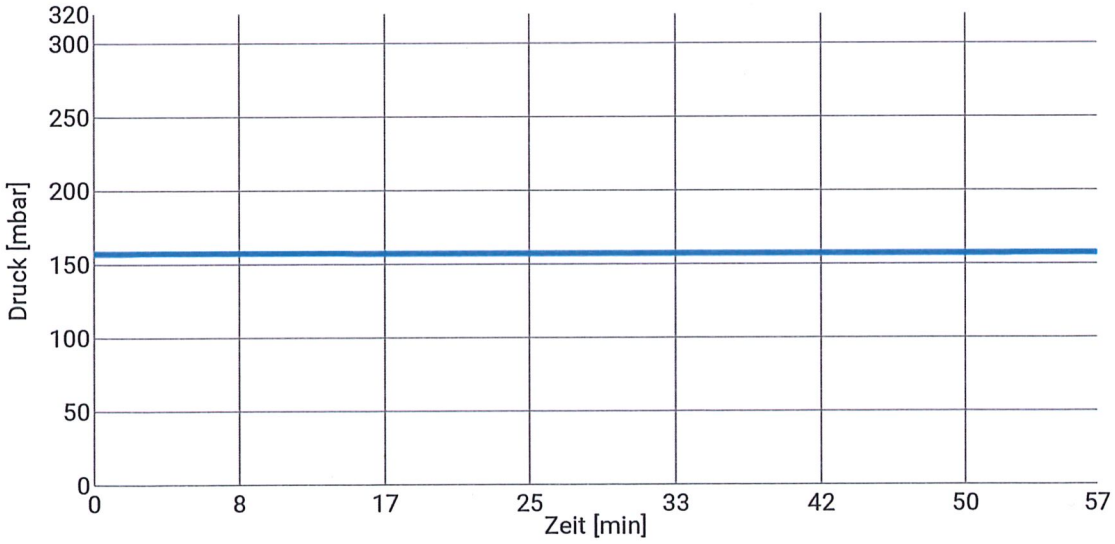
Druckdiagramm

Prüfdauer	58 min
Startdruck	157 mbar
Enddruck	156 mbar
Druckabfall	1 mbar
Kommentar	Prüfung in Ordnung

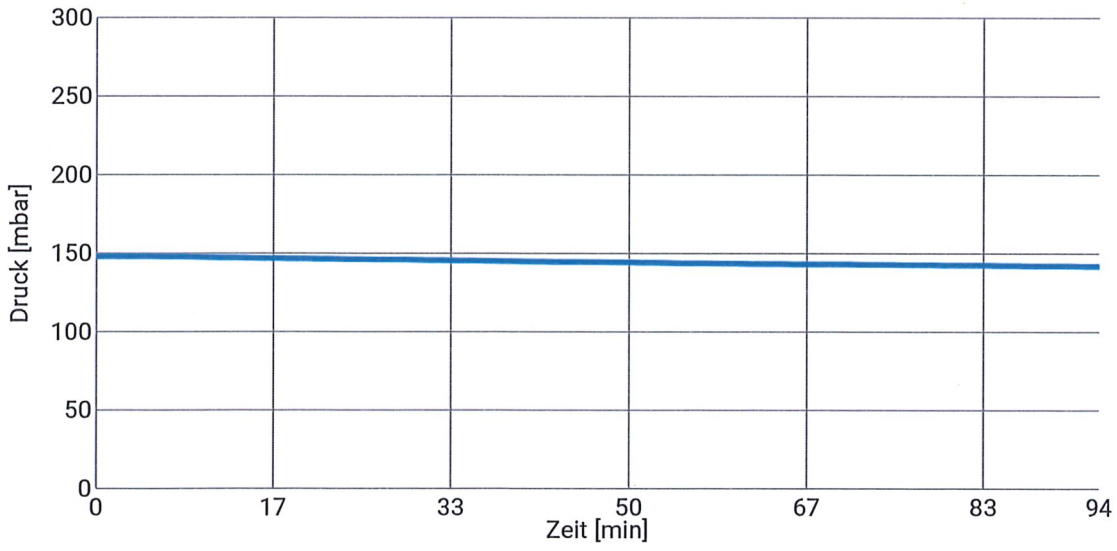
Druckdiagramm

Prüfdauer	1 h 36 min
Startdruck	148 mbar
Enddruck	142 mbar
Druckabfall	7 mbar
Kommentar	Prüfung in Ordnung

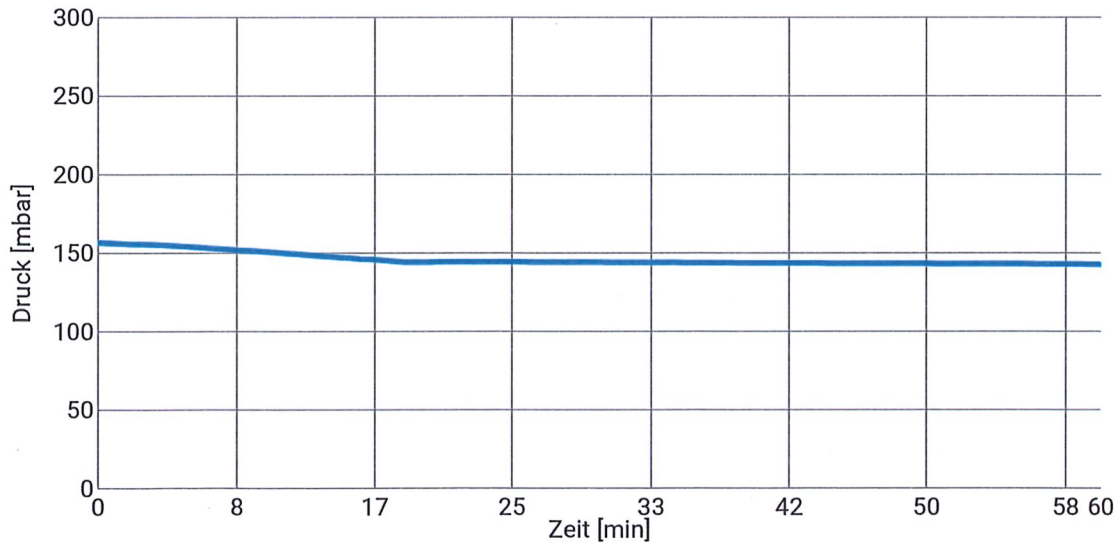
Druckdiagramm

Prüfdauer	1 h 1 min
Startdruck	157 mbar
Enddruck	142 mbar
Druckabfall	15 mbar
Kommentar	Prüfung in Ordnung

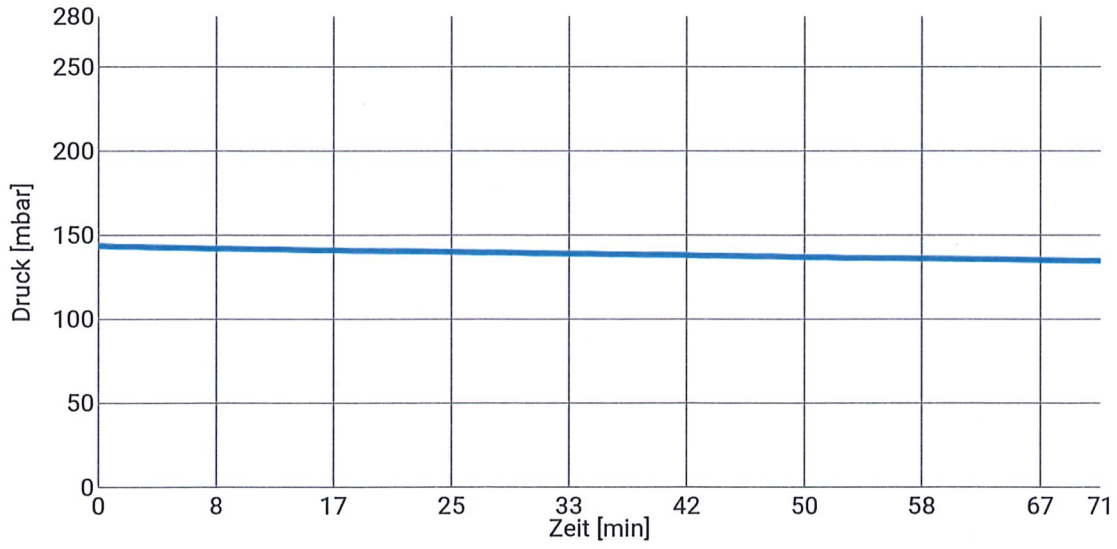
Druckdiagramm

Prüfdauer	1 h 12 min
Startdruck	144 mbar
Enddruck	135 mbar
Druckabfall	9 mbar
Kommentar	Prüfung in Ordnung

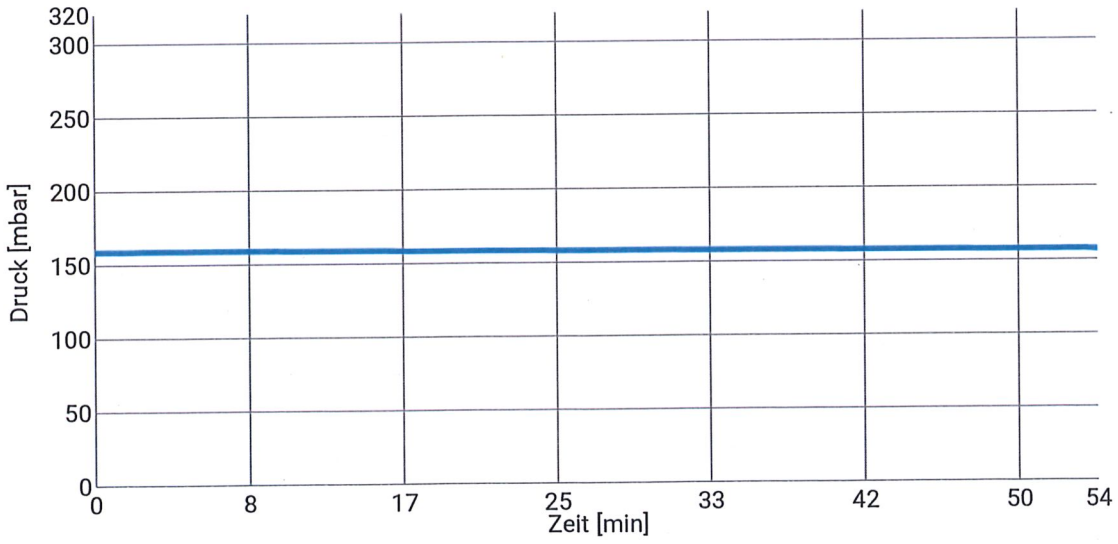
Druckdiagramm

Prüfdauer	55 min
Startdruck	159 mbar
Enddruck	157 mbar
Druckabfall	2 mbar
Kommentar	Prüfung in Ordnung

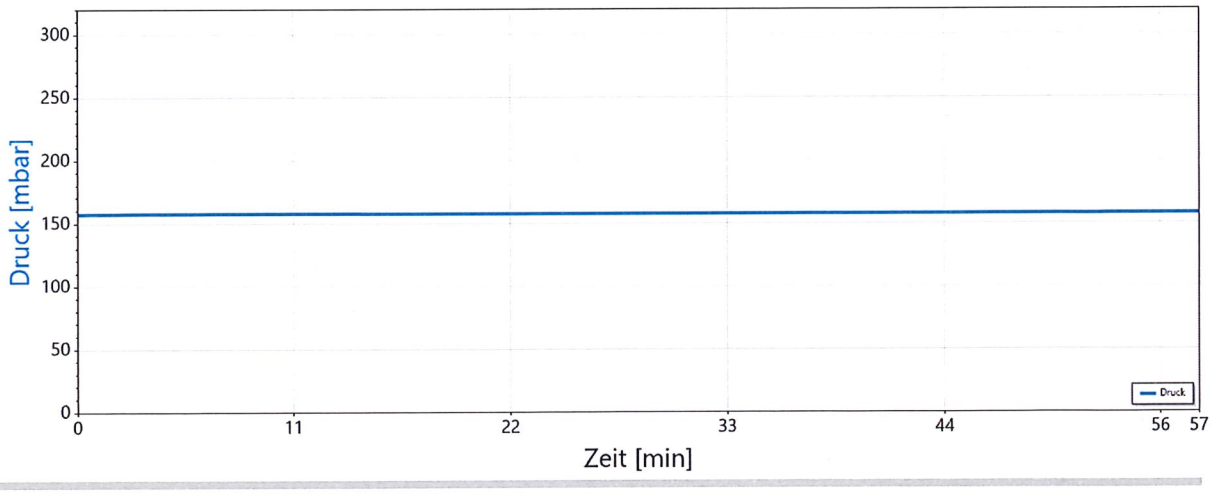
Druckdiagramm

Prüfdauer	58 min
Startdruck	157 mbar
Enddruck	156 mbar
Druckabfall	1 mbar
Kommentar

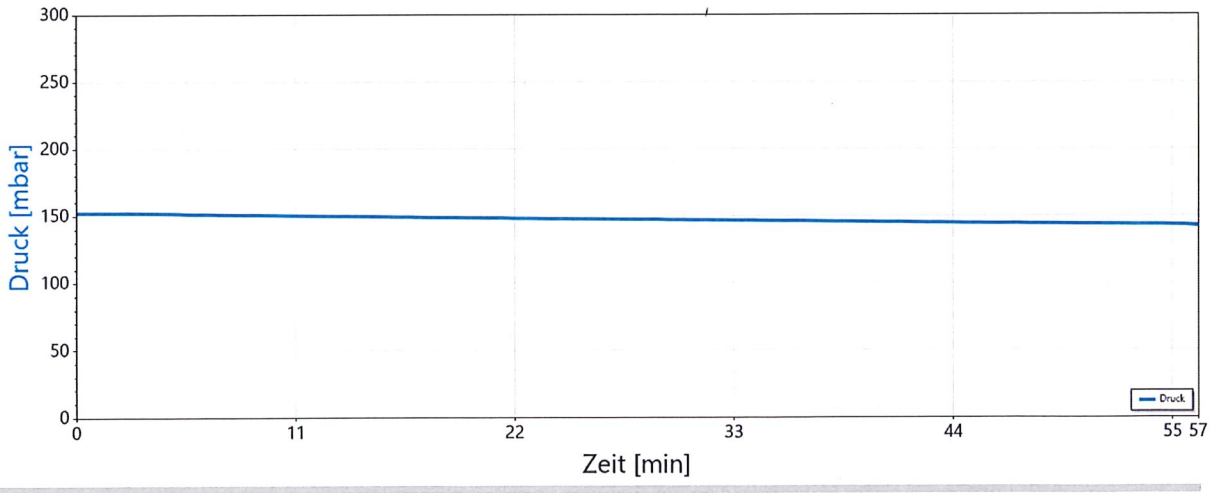
Druckdiagramm

Prüfdauer	57 min
Startdruck	152 mbar
Enddruck	140 mbar
Druckabfall	13 mbar
Kommentar

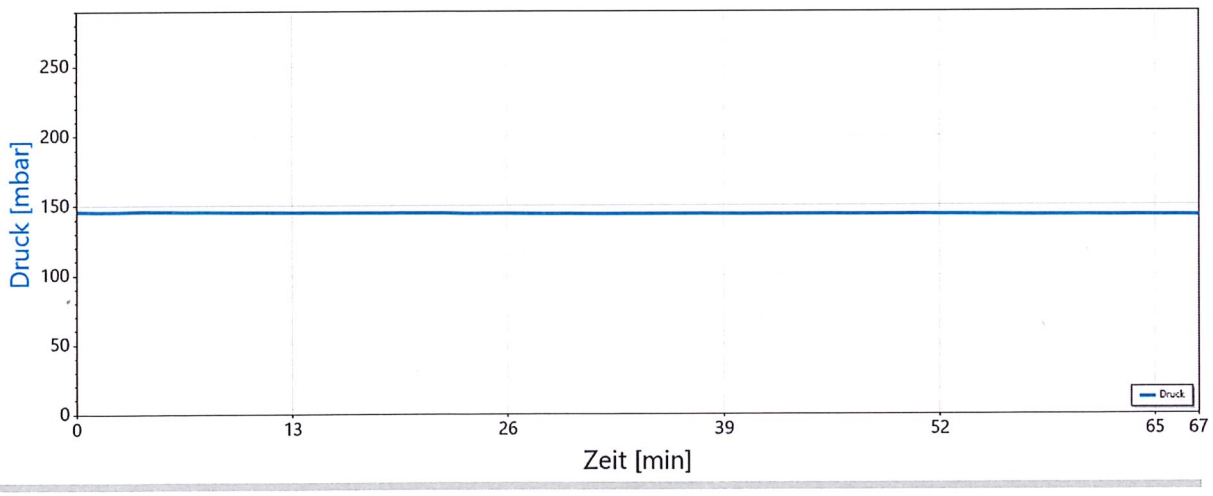
Druckdiagramm

Prüfdauer	1 h 8 min
Startdruck	146 mbar
Enddruck	142 mbar
Druckabfall	4 mbar
Kommentar

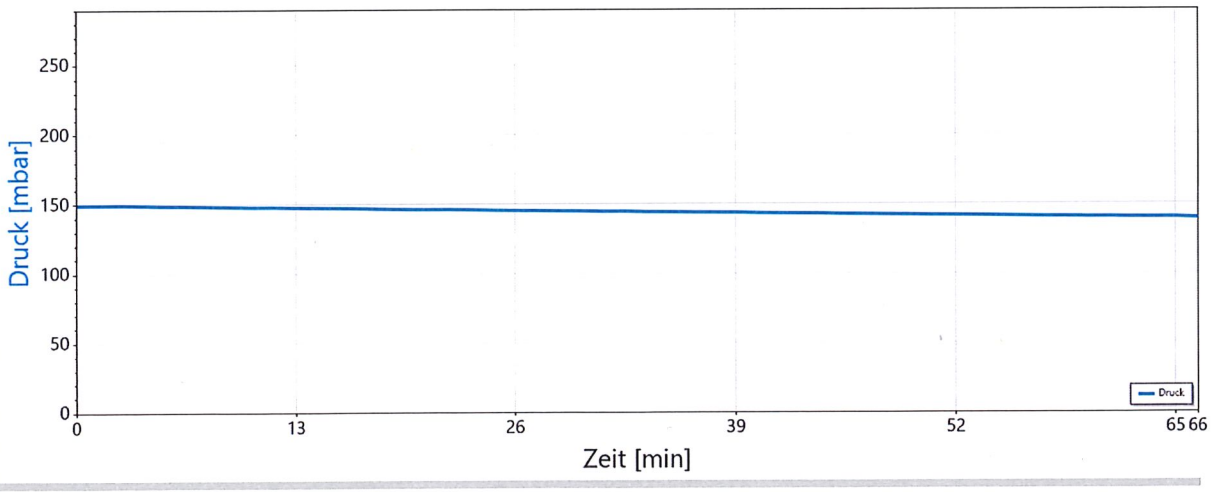
Druckdiagramm

Prüfdauer	1 h 7 min
Startdruck	150 mbar
Enddruck	139 mbar
Druckabfall	10 mbar
Kommentar

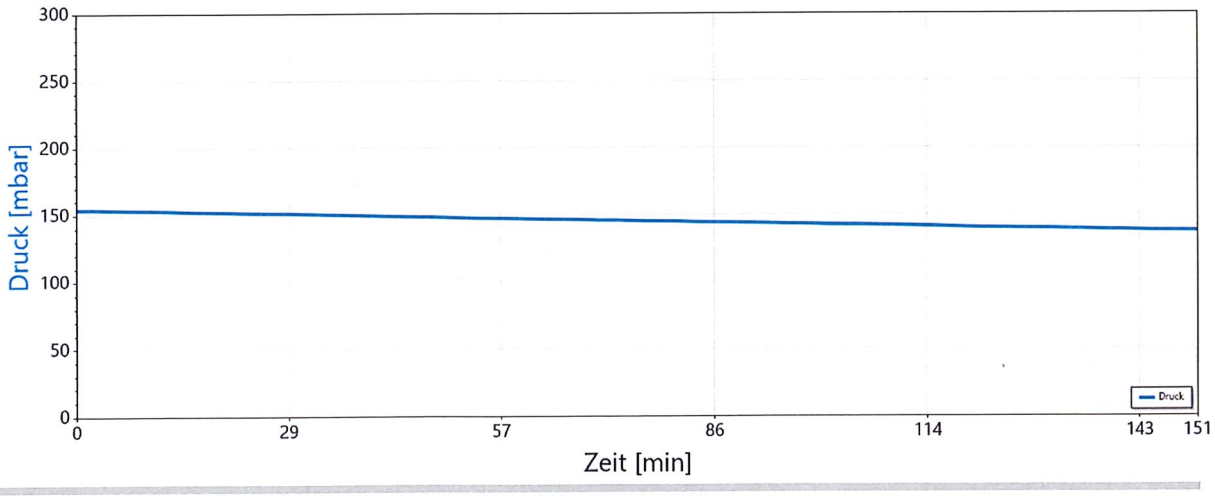
Druckdiagramm

Prüfdauer	2 h 33 min
Startdruck	154 mbar
Enddruck	137 mbar
Druckabfall	17 mbar
Kommentar

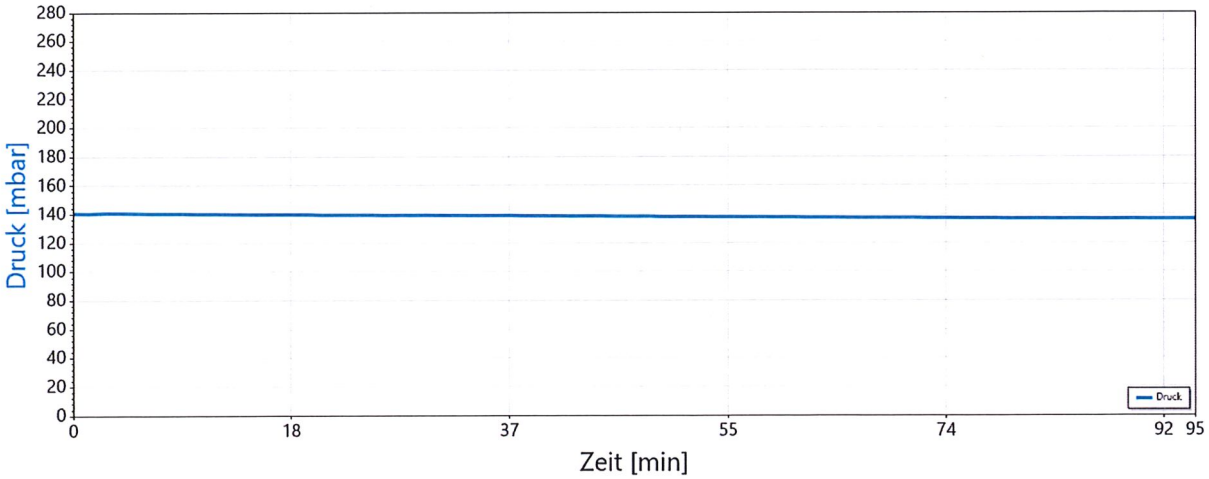
Druckdiagramm

Prüfdauer	1 h 36 min
Startdruck	141 mbar
Enddruck	136 mbar
Druckabfall	5 mbar
Kommentar

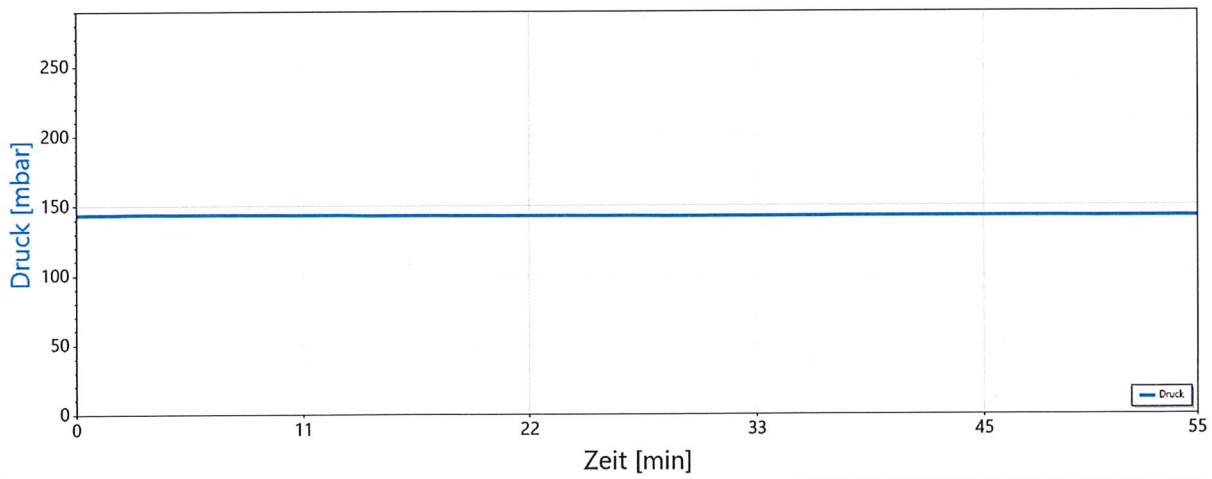
Druckdiagramm

Prüfdauer	56 min
Startdruck	143 mbar
Enddruck	142 mbar
Druckabfall	2 mbar
Kommentar

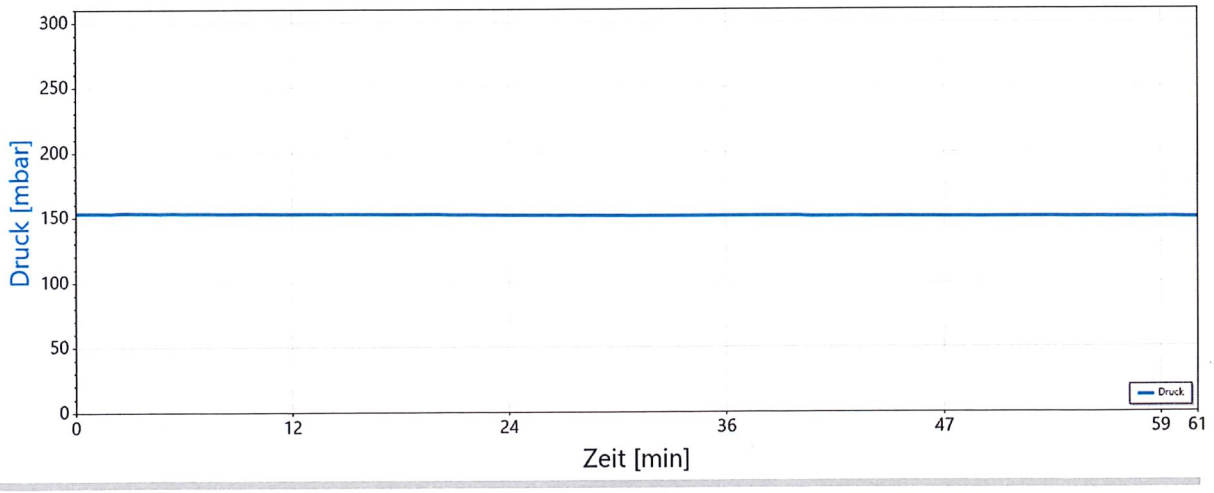
Druckdiagramm

Prüfdauer	1 h 2 min
Startdruck	153 mbar
Enddruck	149 mbar
Druckabfall	5 mbar
Kommentar

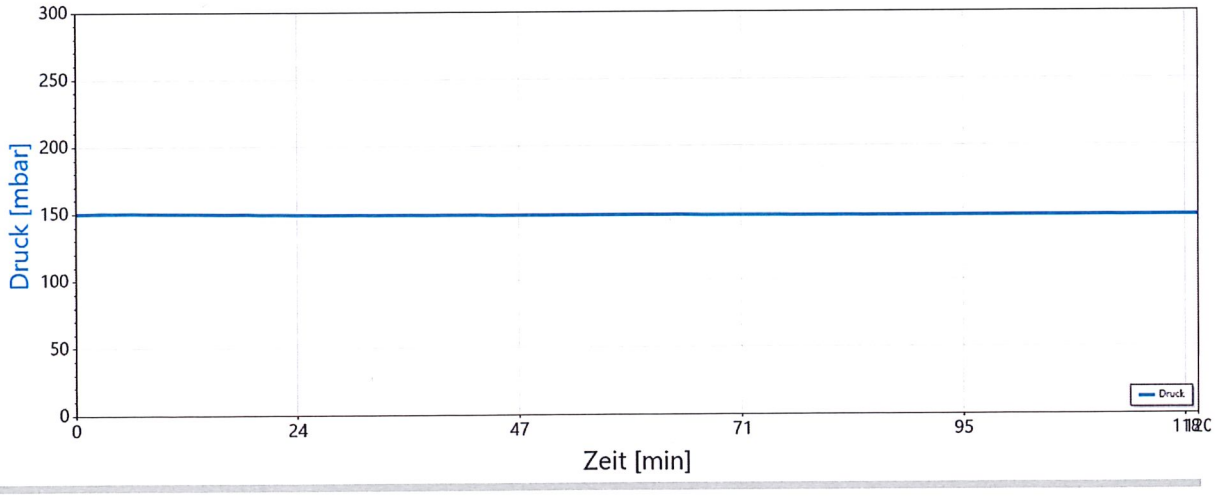
Druckdiagramm

Prüfdauer	2 h 1 min
Startdruck	150 mbar
Enddruck	147 mbar
Druckabfall	3 mbar
Kommentar

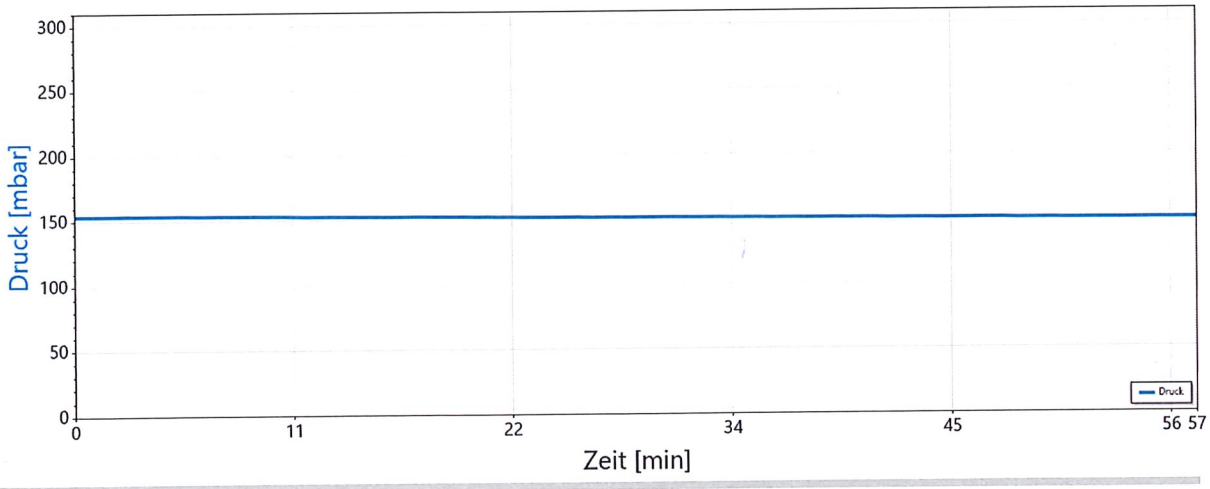
Druckdiagramm

Prüfdauer	58 min
Startdruck	154 mbar
Enddruck	148 mbar
Druckabfall	6 mbar
Kommentar

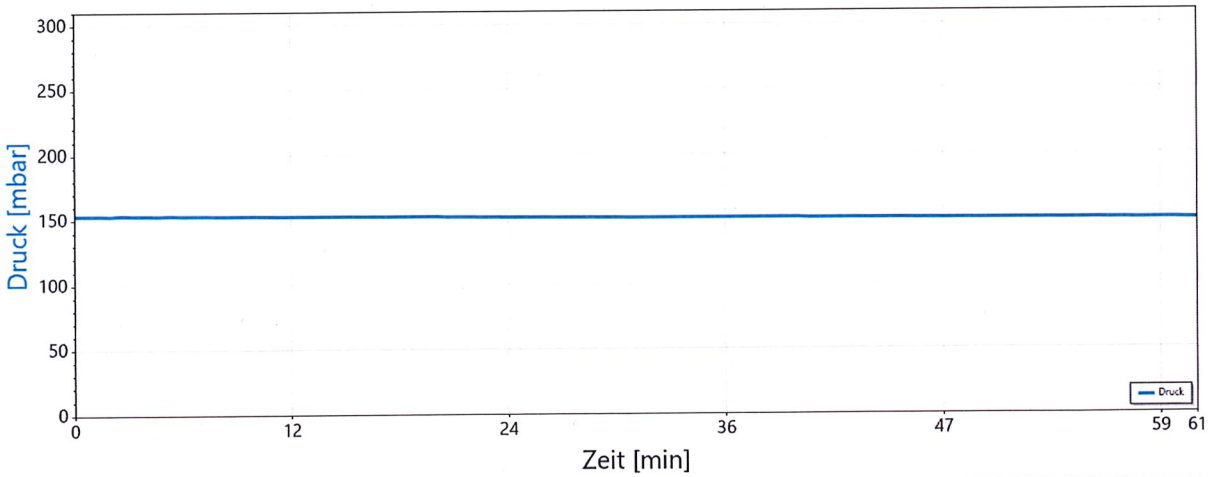
Druckdiagramm

Prüfdauer	1 h 2 min
Startdruck	153 mbar
Enddruck	149 mbar
Druckabfall	5 mbar
Kommentar
